## SECCIONAMIENTO DE COMPONENTES ELECTRÓNICOS

por Annie Radville y Todd Danielczyk

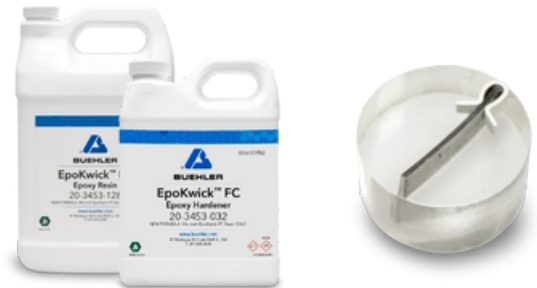
Figura 2: El epoxi EpoKwickFC brinda excelente retención de bordes, baja contracción y baja viscosidad. Esto aseguró que no hubiera delaminación del tablero debido a la preparación de la muestra durante los pasos de esmerilado y pulido.

Se realizaron *cross section* de un tablero despoblado MIL-SPEC de 12 capas para determinar el daño inducido por diferentes métodos de corte. Cada pieza se montó con EpoKwick FC para asegurar que se mantuviera una retención superior del borde durante la preparación (Figura 2).
